# Onagawa vs. Fukushima, avagy az aktív biztonsági kultúra fontossága

Hegyi György<sup>1</sup>, Temesvári Emese<sup>2</sup>

*A fukushimai és az onagawai telephelyek közötti különbség jól mutatja, milyen döntő szerepe van az aktív biztonsági kultúrának az atomerőművek üzemeltetésében. Fukushima alulbecsülte a külső veszélyeket, a szervezet reaktív, hierarchikus működése pedig késleltette a beavatkozást. Ezzel szemben Onagawa előrelátó, „legrosszabb esetre” tervező mérnöki szemlélettel és folyamatos kockázatfigyeléssel készült, így a 2011-es cunamit is biztonságosan átvészelte. A két telephely tapasztalata egyértelművé tette, hogy a nukleáris biztonság nem statikus állapot: csak a proaktív, tanuló és önjavító biztonsági kultúra képes megelőzni a súlyos baleseteket.*

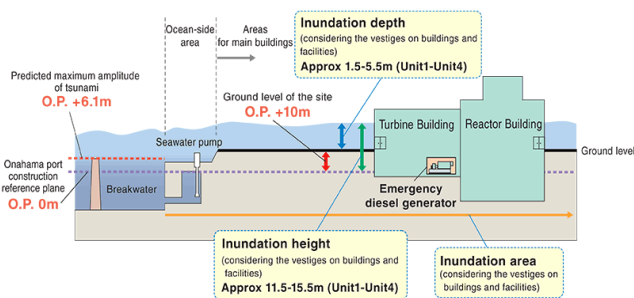
A fő cunamihullám – amelynek magasságát 13 méterre becsülték (6., 7. és 8. ábrák) – elárasztotta az 1-4. blokkok környezetét, helyenként akár 5,5 méteres vízmélységet okozva. A beáramló víz a reaktor- és turbinacsarnokok pincéibe több ponton keresztül jutott be: épületbejáratokon, a dízelgenerátorok levegőbeömlő rácsain, berendezés-nyílásokon, valamint kábel- és csőátöréseken át.

**7. ábra:** A szökőár és az elárasztás mértéke a Fukushima Daiichi Erőműben [8]

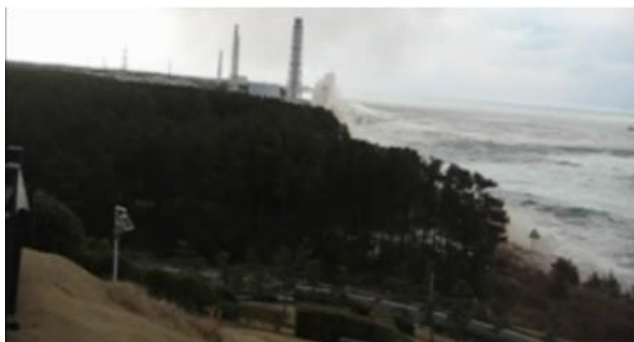
**8. ábra:** A fénykép 2011. március 11-én készült, és északi irányba tekint a Fukushima Daiichi Atomerőmű felé. A felvételen látható, amint a cunamihullám eléri az erőmű tenger felőli oldalát. A kép előterében szintén megfigyelhető az elárasztás.

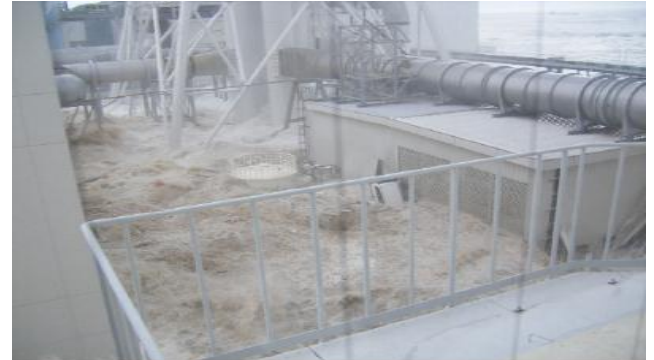
A beömlő víz szivattyúkat, villamos elosztóberendezéseket, tartalék akkumulátorokat és dízelgenerátorokat rongált meg, ami így a telephely villamosenergia-ellátásának döntő részét, valamint a végső hőelnyelőt is elveszítette.

**9. ábra:** Fénykép a Fukushima Daiichi Atomerőmű területén kialakult elárasztásról, a Radioaktív Hulladék Kezelő Létesítmény (Radiation Waste Treatment Facility) északi oldalán, 2011. március 11-én. A méretarányt a fémajtónak támaszkodó jármű hátulja szemlélteti.

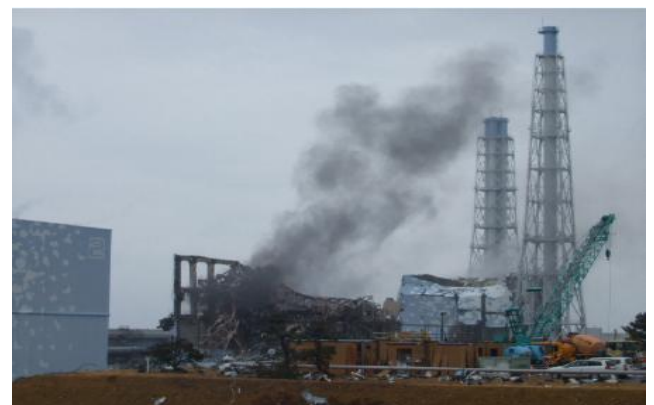
A teljes feszültségvesztést követő 72 órában az 1., a 2. és a 3. blokk aktív zónája – hűtés hiányában – megolvadt, amely során hidrogén és radioaktív anyagok szabadultak fel. A hidrogén felgyülemzése robbanásokat okozott az 1., a 3. és a 4. blokk reaktorépületeiben, súlyos szerkezeti károkat eredményezve (9. és 10. ábrák).

**10. ábra:** 2011. március 21-én készült fénykép a súlyosan megromgálódott 3. (középen) és 4. (jobbra) blokk reaktorépületeiről. A 2. blokk a kép bal szélén látható.

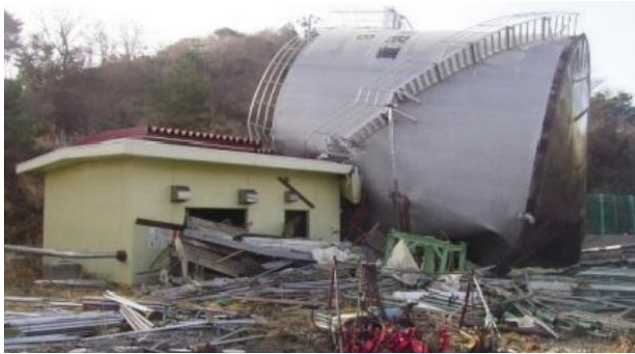
Aunami által okozott károk az Onagawa telephelyen lényegesen kisebbek voltak, mint a Fukushima Daiichi erőműben bekövetkezett pusztítás.

13. ábra: Felborult nehézolaj-tartály [9]
