# Onagawa vs. Fukushima, avagy az aktív biztonsági kultúra fontossága

Hegyi György<sup>1</sup>, Temesvári Emese<sup>2</sup>

*A fukushimai és az onagawai telephelyek közötti különbség jól mutatja, milyen döntő szerepe van az aktív biztonsági kultúrának az atomerőművek üzemeltetésében. Fukushima alulbecsülte a külső veszélyeket, a szervezet reaktív, hierarchikus működése pedig késleltette a beavatkozást. Ezzel szemben Onagawa előrelátó, „legrosszabb esetre” tervező mérnöki szemlélettel és folyamatos kockázatfigyeléssel készült, így a 2011-es cunamit is biztonságosan átvészelte. A két telephely tapasztalata egyértelművé tette, hogy a nukleáris biztonság nem statikus állapot: csak a proaktív, tanuló és önjavító biztonsági kultúra képes megelőzni a súlyos baleseteket.*

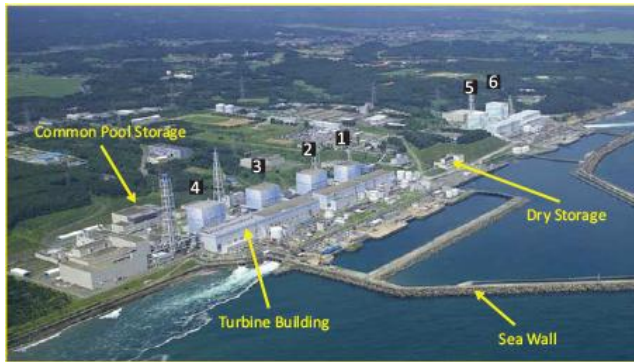
**6. ábra:** Légi felvétel a Fukushima Daiichi Atomerőműről a 2011. március 11-i Nagy Kelet-Japán Földrengés és Szökőár előtt. A reaktorblokkok helyét számok jelzik (azaz 1-6. blokkok). A turbinaépületek, a partfal és a közös kiégett fűtőelem-tároló (medence és száraz) elhelyezkedése is feltüntetésre kerül. [8]

A fő cunamihullám – amelynek magasságát 13 méterre becsülték (6., 7. és 8. ábrák) – elárasztotta az 1-4. blokkok környezetét, helyenként akár 5,5 méteres vízmélységet okozva. A beáramló víz a reaktor- és turbinacsarnokok pincéibe több ponton keresztül jutott be: épületbejáratokon, a dízelgenerátorok levegőbeömlő rácsain, berendezés-nyílásokon, valamint kábel- és csőátöréseken át.
